## 8 Technische Verbesserungen

### 8.1 B33-Lösung: Verbindung Sitz zum Rahmen

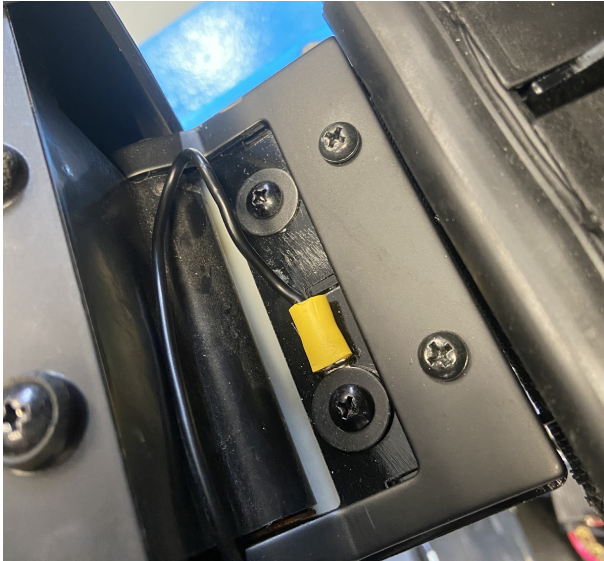
1. Verbinde den Kabelschuh am Sitzscharnier wie unten gezeigt am Sitz an. Die Verlegung sollte, wie im Bild, erfolgen. Durch eine schwarze Isolation wird diese Modifikation weniger sichtbar für den Kunden.

Das Hinzufügen der Verbindung löst den in **Intervall auftretenden Fehlercode B33**: Batterieaktivierung fehlgeschlagen.

Die Verbindung stellt ein Potentialausgleich zwischen Sitz und Rahmen her, womit elektrostatische Entladungen beim Öffnen oder Schließen verhindert werden.

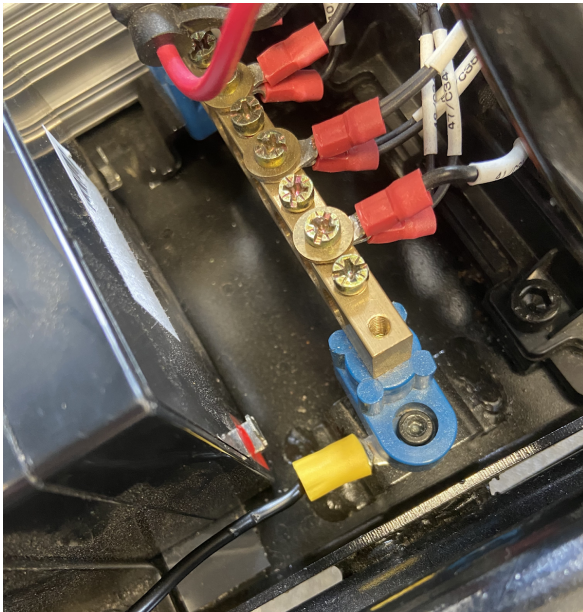
2. Verlege das Kabel zwischen der Sitzbox und der Seitenverkleidung. Für die Verlegung muss die Seitenverkleidung nicht entfernt werden. Es ist hilfreich die untere Seite der Seitenverkleidung leicht nach vorne zu ziehen.
3. Verbinde die andere Seite des Kabels unter der Masseschiene mit dem Rahmen.
